Rapport de mission de repérage des matériaux et produits contenant de l'amiante pour l'établissement du constat établi à l'occasion de la vente d'un immeuble bâti (listes A et B de l'annexe 13-9 du Code de la Santé publique)

Numéro de dossier : 2019/SPE/5475
 Date du repérage : 14/11/2019

Adresse	Rue : 8 rue de Vic Bât., escalier, niveau, appartement n°, lot n°: Etage RDC Lot numéro Non communiqué, Code postal, ville : . 54300 LUNEVILLE Section cadastrale AO, Parcelle numéro 111,
Périmètre de repérage : Ensemble de la propriété
Type de logement : Local
Fonction principale du bâtiment : Autre bâtiment de culture et de loisirs
Date de construction : < 1997

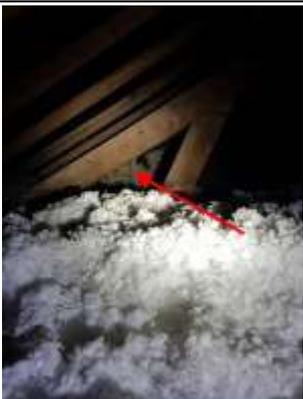
Localisation	Identifiant + Description	Conclusion (justification)	Etat de conservation** et préconisations*	Photo
Combles 3	<p><u>Identifiant:</u> 2019/SPE/5475/M002 <u>Description:</u> Conduits <u>Liste selon annexe.13-9 du CSP :</u> B</p>	Présence d'amiante (Sur décision de l'opérateur)	<p>Matériau non dégradé</p> <p>Résultat EP**</p> <p>Préconisation : Il est recommandé de réaliser une évaluation périodique.</p>

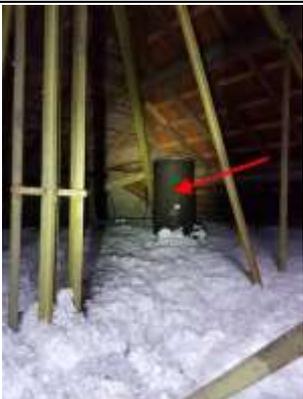
Localisation	Identifiant + Description	Conclusion (justification)	Etat de conservation	Commentaires
Combles 1	Identifiant: 2019/SPE/5475/M003 Description: Calorifugeages	Susceptible de contenir de l'amiante (non accessible)

Localisation	Identifiant + Description	Justification	Etat de conservation et préconisations	Photo
Combles 1	<p><u>Identifiant:</u> 2019/SPE/5475/M003 <u>Description:</u> Calorifugeages <u>Liste selon annexe.13-9 du CSP :</u> A</p>	non accessible	<p>Souligne_**</p> <p>Il faut faire réaliser une évaluation périodique de l'état de conservation des</p>

- des matériaux et produits de la liste A pour lesquels des sondages et/ou prélèvements doivent être effectués :
Calorifugeages (Combles 1 / non accessible)

1.2. Dans le cadre de mission décrit à l'article 3.2 les locaux ou parties de locaux, composants ou parties de composants qui n'ont pu être visités et pour lesquels des investigations complémentaires sont nécessaires afin de statuer sur la présence ou l'absence d'amiante :

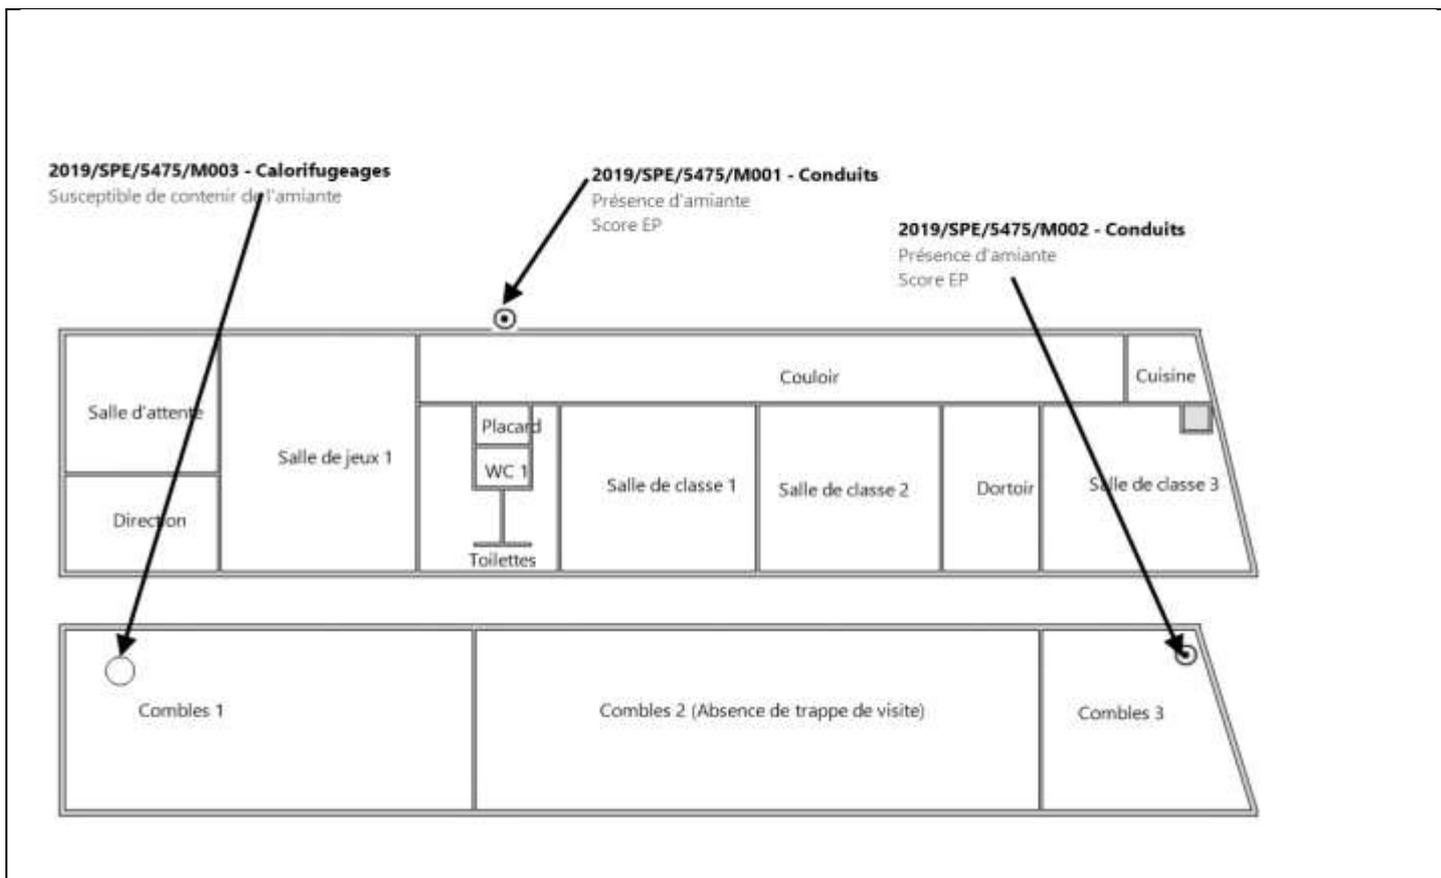
7.1 - Annexe - Schéma de repérage

Planche (croquis) de repérage technique effectué par le cabinet : ADEXI, auteur : PETITOT Sébastien
Dossier n° 2019/SPE/5475 du 14/11/2019
Adresse du bien : 8 rue de Vic (Non communiqué) 54300 LUNEVILLE
